東京本社改修工事  
事前調査報告書  
サンプル

## 石綿事前調査報告書

## 石綿含有建材に関する事前調査報告書

件 名 東京本社改修工事

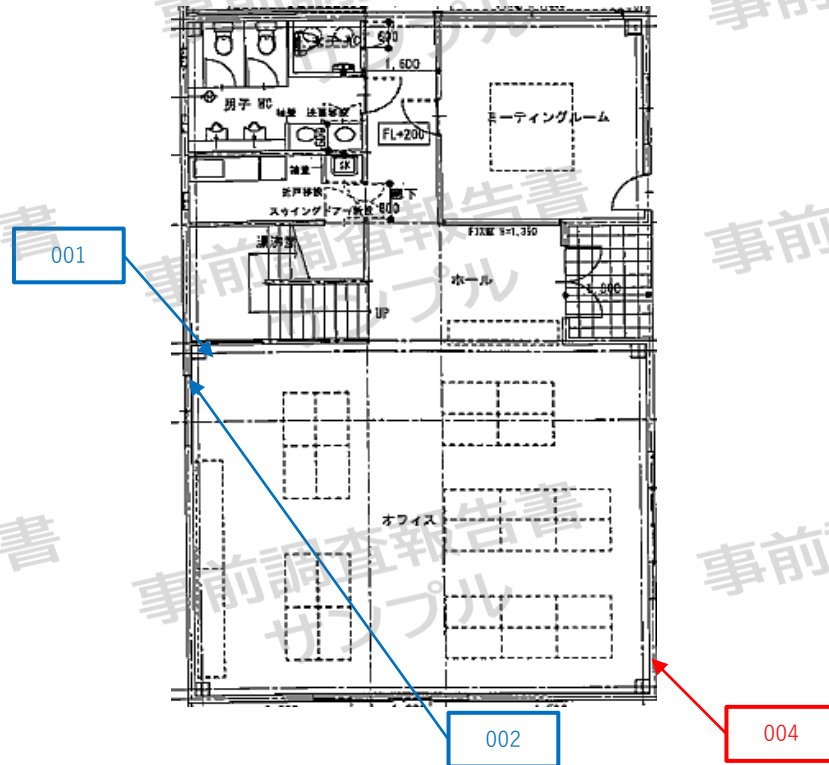
図1. 東京本社 事務所 1階平面図

| 検体No. | 試料名称 (建材名等) | 採取場所/採取部位 |
|---|---|---|
| 001 | カーペット | 1階 事務所 床 |
| 002 | クロス付き石膏ボード | 1階 事務所 壁 |
| 004 | 吹付塗材 | 外壁 |

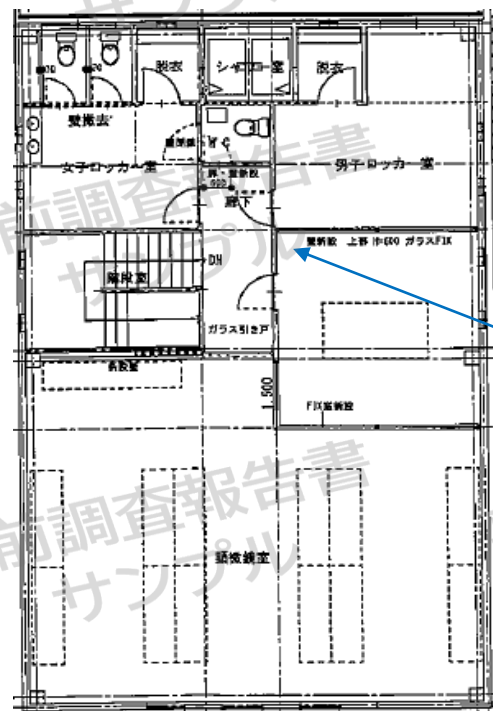
図2. 東京本社 事務所 2階平面図

| 検体No. | 試料名称 (建材名等) | 採取場所/採取部位 |
|---|---|---|
| 003 | 化粧石膏ボード | 2階 事務所 天井 |

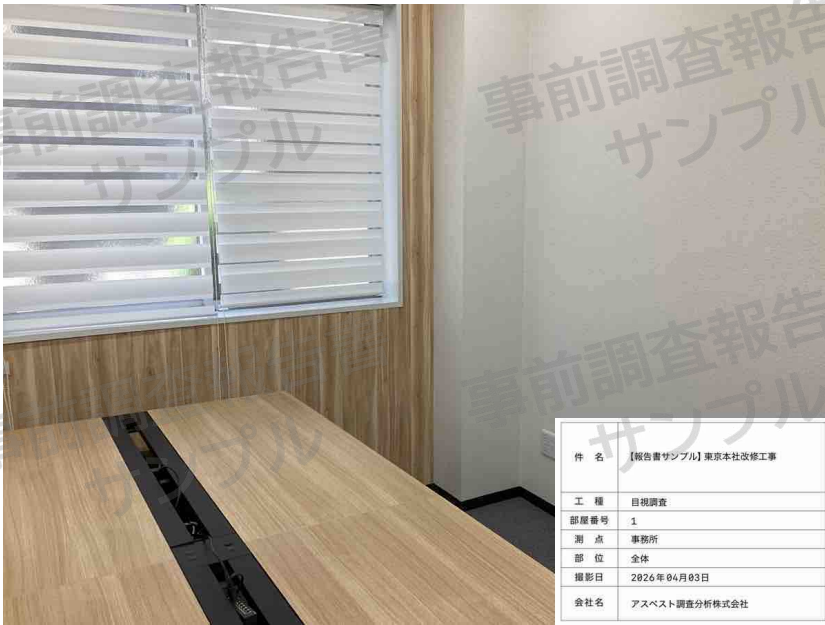
- ・工種 目視調査
- ・部屋番号 1
- ・測点 1 事務所
- ・部位 全体
- ・撮影日 2026年04月03日

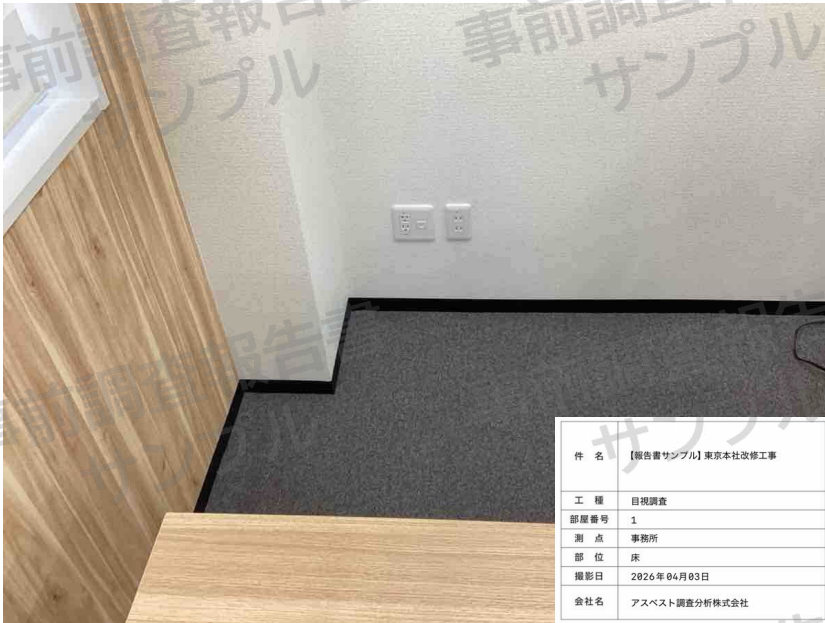
- ・工種 目視調査
- ・部屋番号 1
- ・測点 1 事務所
- ・部位 床
- ・撮影日 2026年04月03日

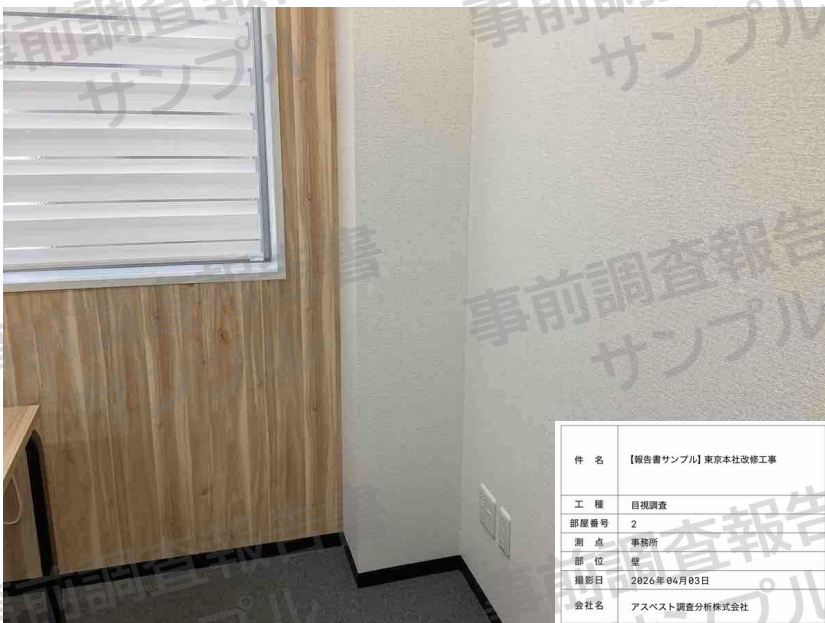
- ・工種 目視調査
- ・部屋番号 2
- ・測点 1 事務所
- ・部位 壁
- ・撮影日 2026年04月03日

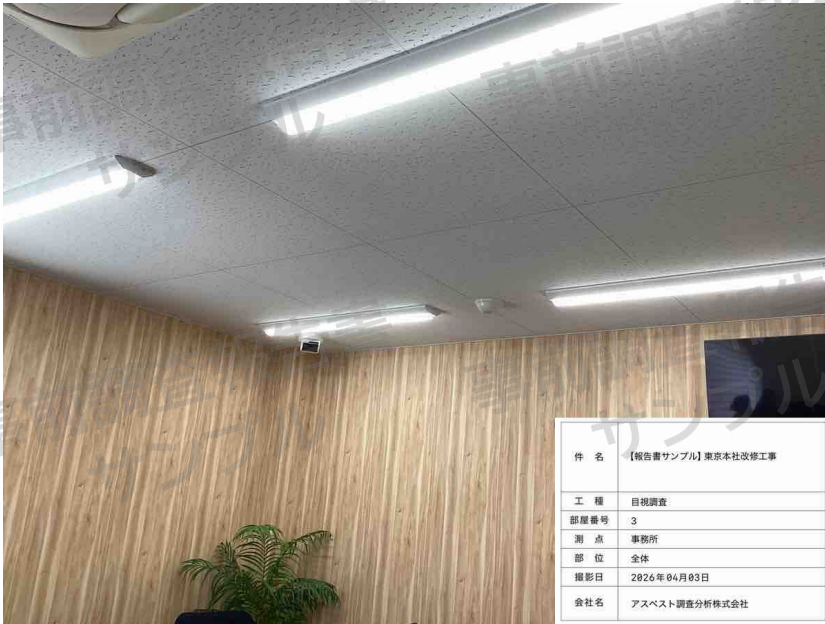
- ・工種 目視調査
- ・部屋番号 3
- ・測点 2 事務所
- ・部位 全体
- ・撮影日 2026年04月03日

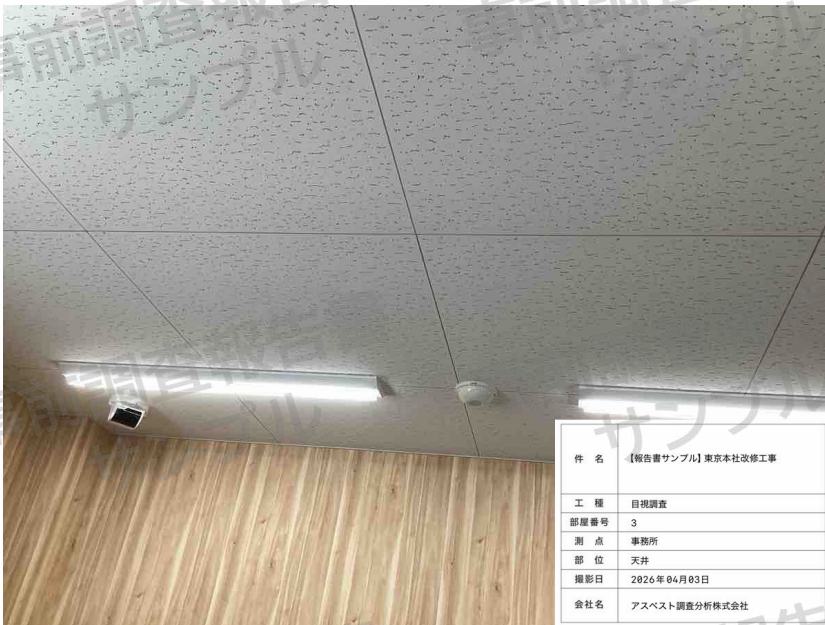
- ・工種 目視調査
- ・部屋番号 3
- ・測点 2 事務所
- ・部位 天井
- ・撮影日 2026年04月03日

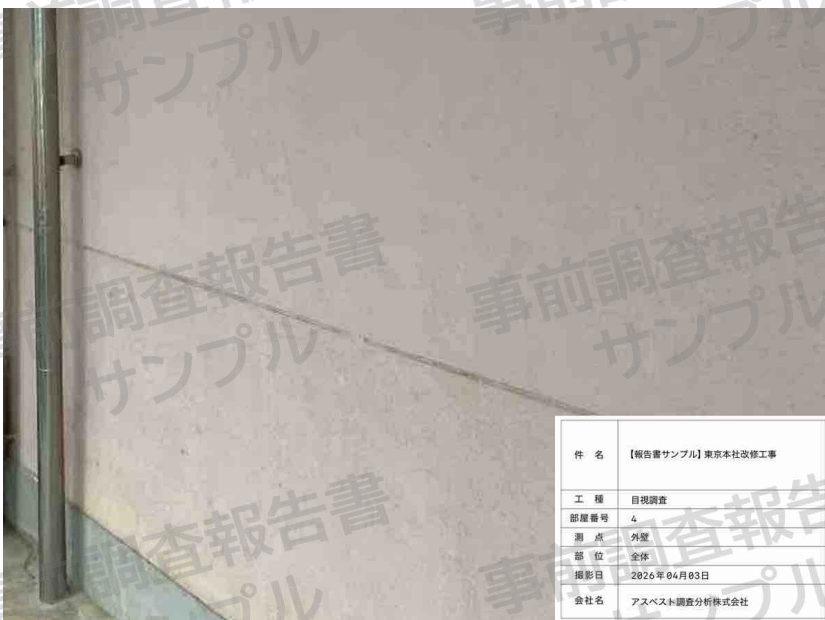
- ・工種 目視調査
- ・部屋番号 4
- ・測点 外部 外壁
- ・部位 全体
- ・撮影日 2026年04月03日

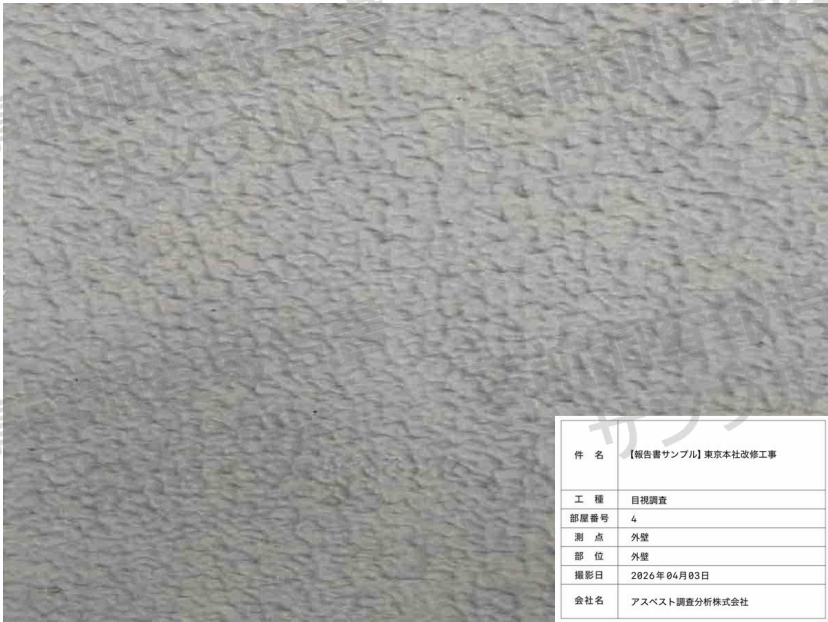
| 特 記 事 項 | 対象箇所について石綿事前調査を実施した。<br>分析の結果、外部 外壁 吹付塗材に石綿が含有していることを確認した。 | |

- ・工種 目視調査
- ・部屋番号 4
- ・測点 外部 外壁
- ・部位 外壁
- ・撮影日 2026年04月03日

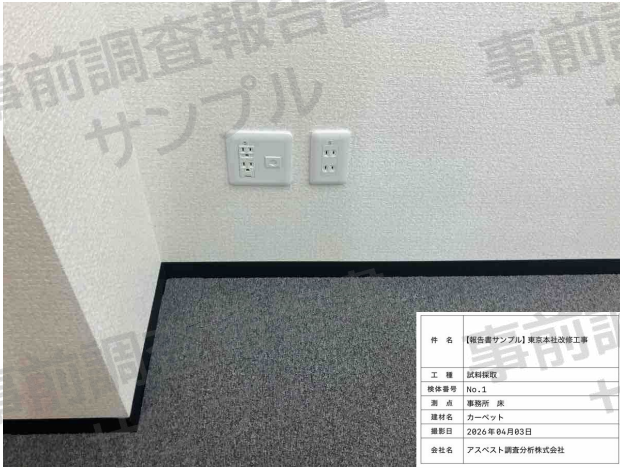
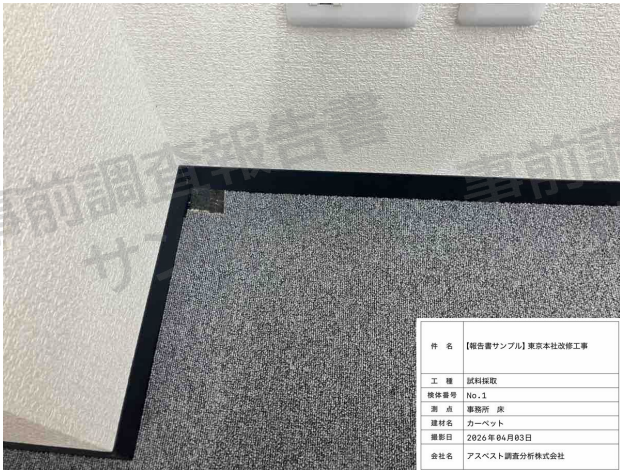
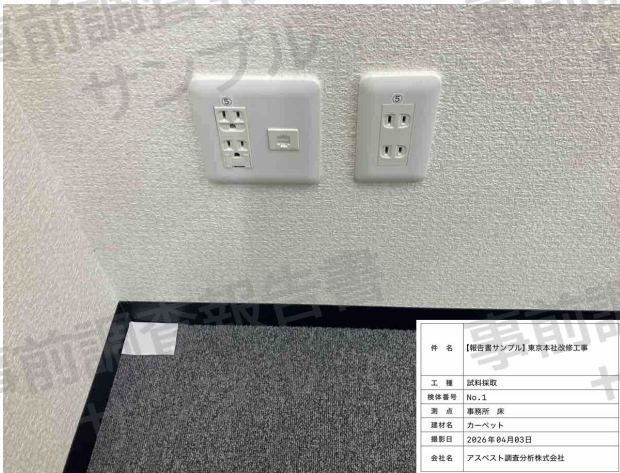
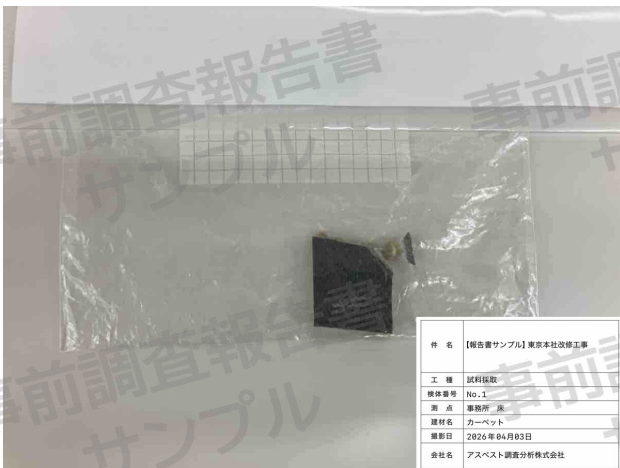
- ・工種 試料採取
- ・検体番号 1
- ・測点 事務所 床
- ・建材名 カーペット
- ・撮影日 2026年04月03日
- ・採取前

- ・工種 試料採取
- ・検体番号 1
- ・測点 事務所 床
- ・建材名 カーペット
- ・撮影日 2026年04月03日
- ・採取後

- ・工種 試料採取
- ・検体番号 1
- ・測点 事務所 床
- ・建材名 カーペット
- ・撮影日 2026年04月03日
- ・簡易補修

- ・工種 試料採取
- ・検体番号 1
- ・測点 事務所 床
- ・建材名 カーペット
- ・撮影日 2026年04月03日
- ・採取試料

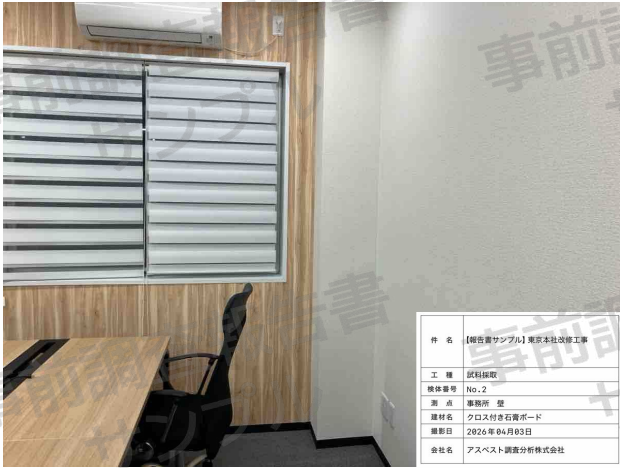
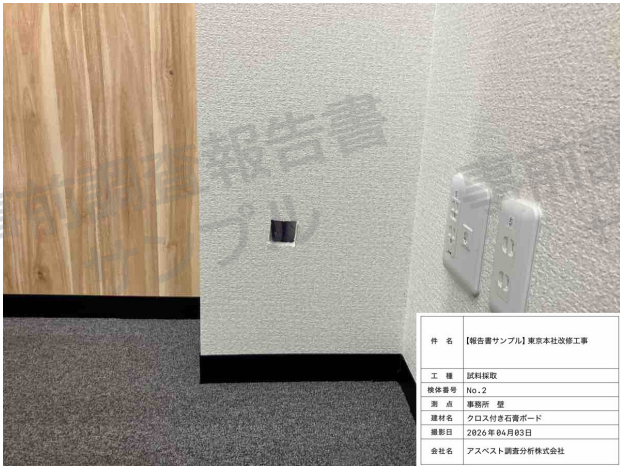
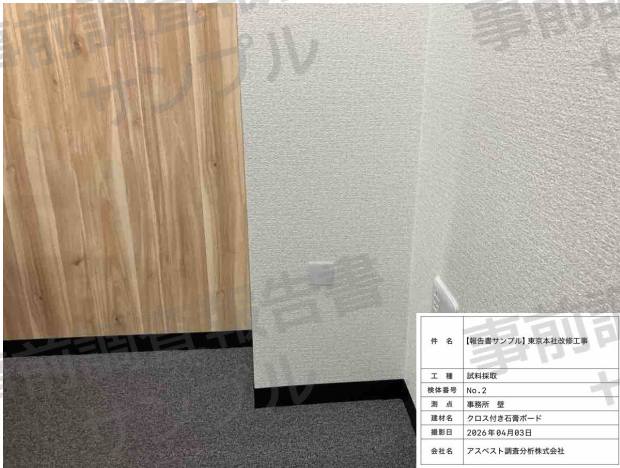
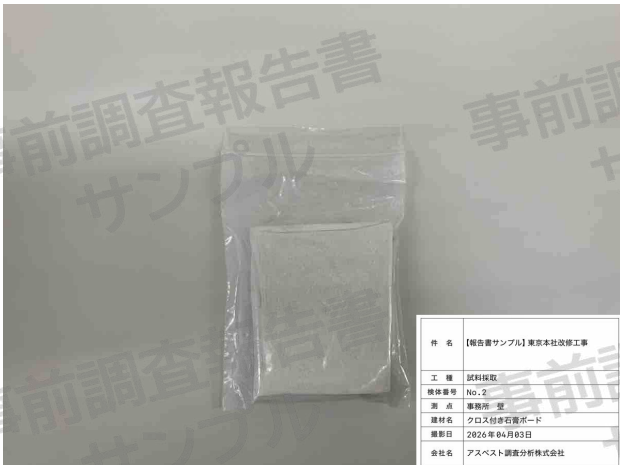
- ・工種 試料採取
- ・検体番号 2
- ・測点 事務所 壁
- ・建材名 クロス付き石膏ボード
- ・撮影日 2026年04月03日
- ・採取前

- ・工種 試料採取
- ・検体番号 2
- ・測点 事務所 壁
- ・建材名 クロス付き石膏ボード
- ・撮影日 2026年04月03日
- ・採取後

- ・工種 試料採取
- ・検体番号 2
- ・測点 事務所 壁
- ・建材名 クロス付き石膏ボード
- ・撮影日 2026年04月03日
- ・簡易補修

- ・工種 試料採取
- ・検体番号 2
- ・測点 事務所 壁
- ・建材名 クロス付き石膏ボード
- ・撮影日 2026年04月03日
- ・採取試料

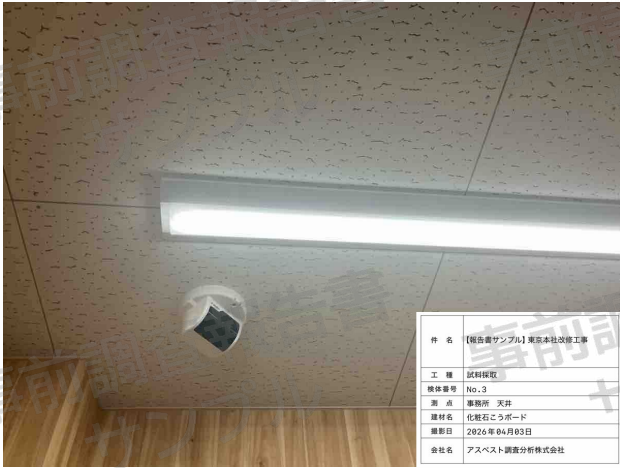
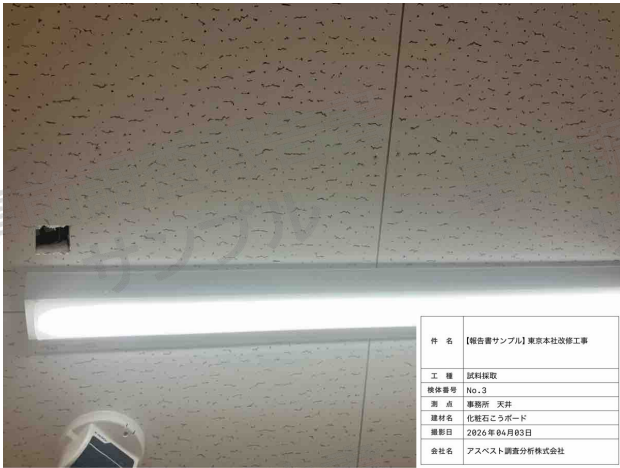
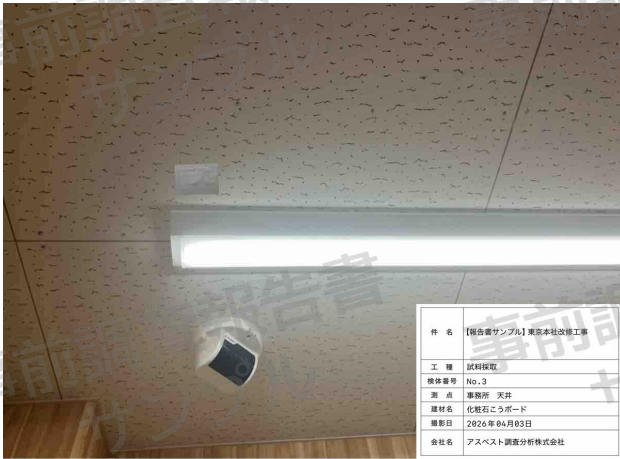
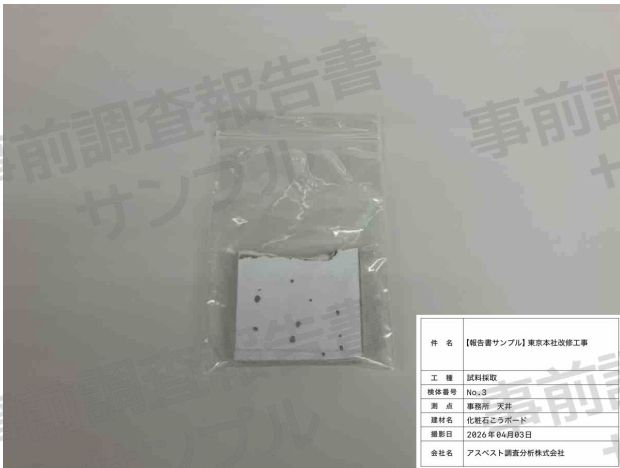
- ・工種 試料採取
- ・検体番号 3
- ・測点 事務所 天井
- ・建材名 化粧石こうボード
- ・撮影日 2026年04月03日
- ・採取前

- ・工種 試料採取
- ・検体番号 3
- ・測点 事務所 天井
- ・建材名 化粧石こうボード
- ・撮影日 2026年04月03日
- ・採取後

- ・工種 試料採取
- ・検体番号 3
- ・測点 事務所 天井
- ・建材名 化粧石こうボード
- ・撮影日 2026年04月03日
- ・簡易補修

- ・工種 試料採取
- ・検体番号 3
- ・測点 事務所 天井
- ・建材名 化粧石こうボード
- ・撮影日 2026年04月03日
- ・採取試料

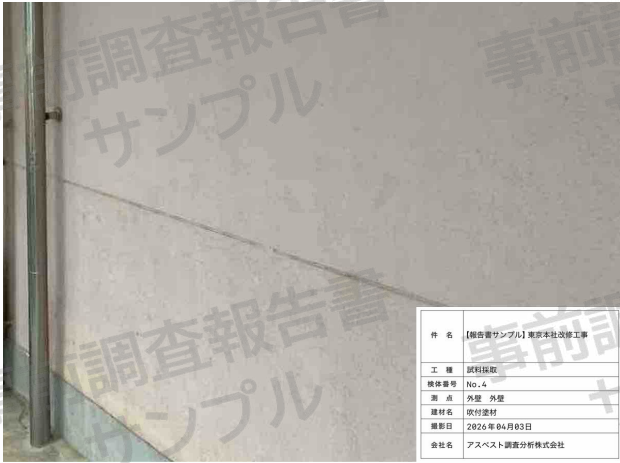
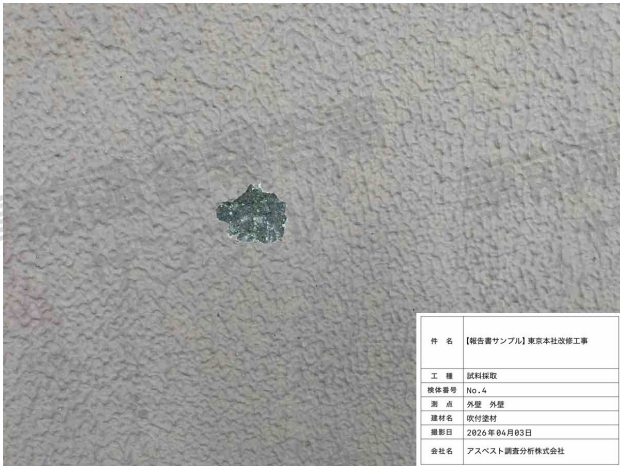
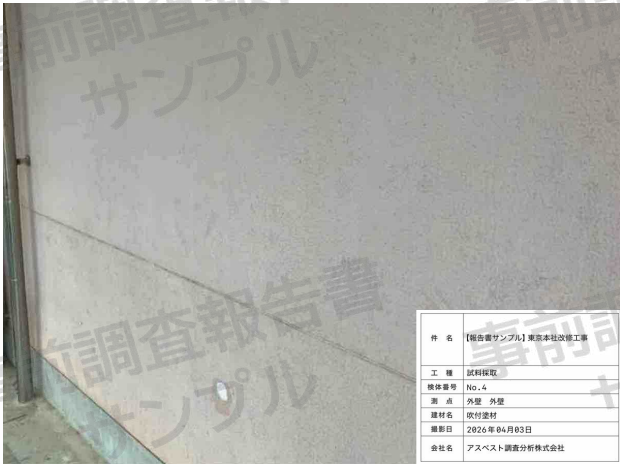
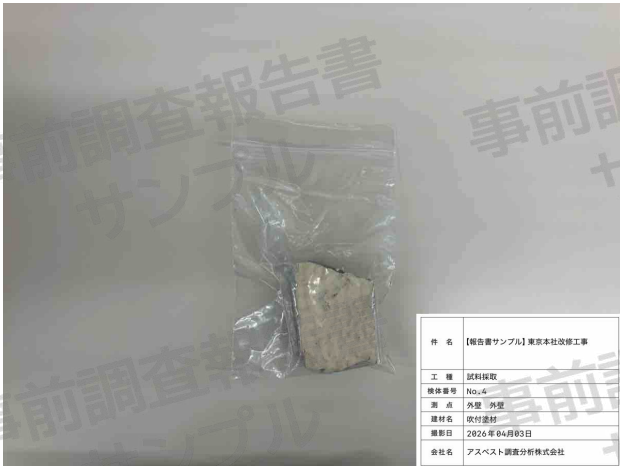
| 調査名称 | | 東京本社改修工事 | | | | | | | | | | 目視日 | | 2026年4月3日 | | | | | | | | | | <div><div></div>石綿含有建材 Lv.1</div> <div><div></div>石綿含有建材 Lv.2</div> <div><div></div>石綿含有建材 Lv.3</div> <div><div></div>石綿含有建材 仕上塗材</div> <div><div></div>調査未了、施工範囲外、調査対象外</div> | | | | | |
|---|---|---|---|---|---|---|---|---|---|---|---|---|---|---|---|---|---|---|---|---|---|---|---|---|---|---|---|---|---|
| 3 | 外部 | 外壁 | - | - | - | - | - | - | - | - | - | - | - | - | - | - | - | - | - | - | - | 外壁 | 吹付塗材 | 仕上塗材 | 分析 | 報告書No. ●●●●-004 | 5層目・7層目セメント系材料に含有 | - | |

- ・工種 試料採取
- ・検体番号 4
- ・測点 外壁 外壁
- ・建材名 吹付塗材
- ・撮影日 2026年04月03日
- ・採取前

- ・工種 試料採取
- ・検体番号 4
- ・測点 外壁 外壁
- ・建材名 吹付塗材
- ・撮影日 2026年04月03日
- ・採取後

- ・工種 試料採取
- ・検体番号 4
- ・測点 外壁 外壁
- ・建材名 吹付塗材
- ・撮影日 2026年04月03日
- ・簡易補修

- ・工種 試料採取
- ・検体番号 4
- ・測点 外壁 外壁
- ・建材名 吹付塗材
- ・撮影日 2026年04月03日
- ・採取試料

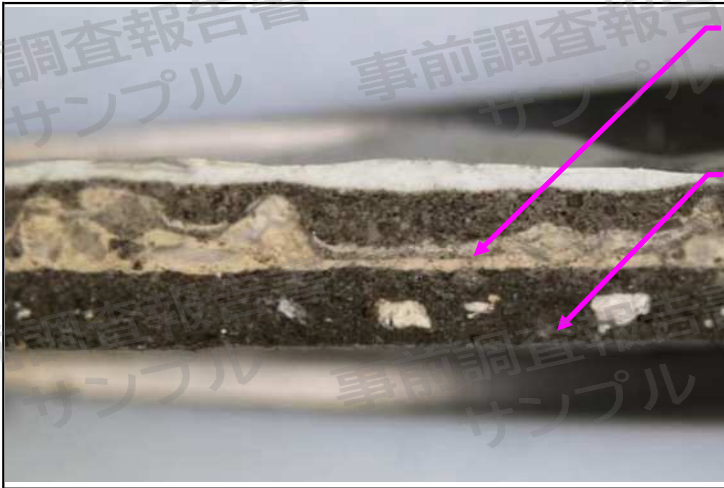
【試料写真】(断面写真の場合:上面が表層部分)

| 5 | セメント系材料 | 灰白 | 10 | クリソタイル | 0.1-5 | 有 |
| 7 | セメント系材料 | 灰 | 30 | クリソタイル | 0.1-5 | 有 |

クリソタイル  
含有

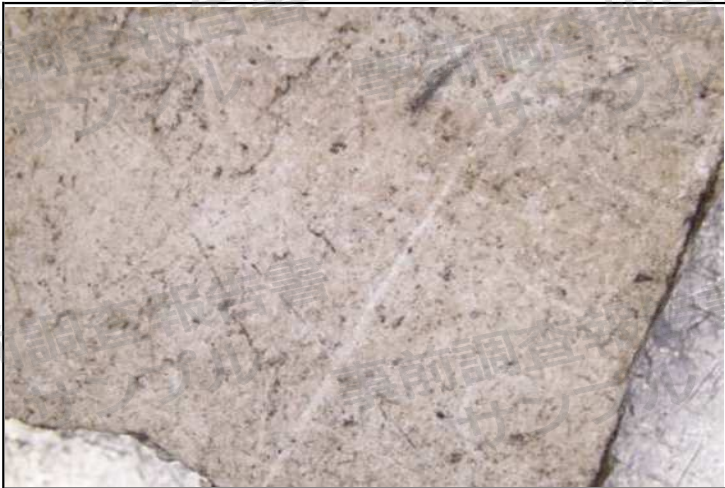
【試料写真】(断面写真の場合:上面が表層部分)

| 1 | 本体 | ベージュ | 90 | - | - | 無 |
| 2 | 接着剤 | 灰白 | 8 | - | - | 無 |
| 3 | セメント系材料 | 灰 | 2 | - | - | 無 |
